アルミフロント取扱店の皆様へ

アルミフロント商品の脱落・転倒事例

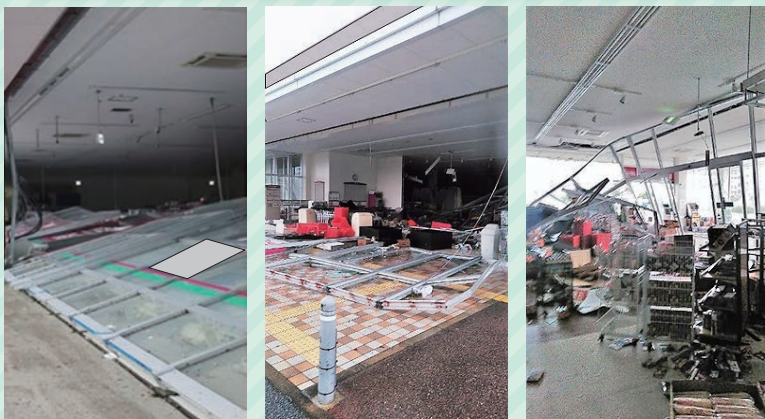
国土交通省国土技術政策総合研究所・国立研究開発法人建築研究所資料
「平成30年台風第21号に伴う強風による建築物等被害現地調査報告（速報）」より転載

アンカー部の施工不良が要因の一つと想定されます。

アンカー部の施工方法については、下図を参考にしてくださいようお願いします。
