## サッシ・窓・ドアなどを安全にお使いいただくために

【緊急連絡】 取扱い事業者の皆様へ！ 事故の再発防止のため、ご注意ください。

### 勝手口ドアのレバーハンドルが抜けて転倒した。

### 引違い窓(サッシ)の網戸がはずれて落下した。

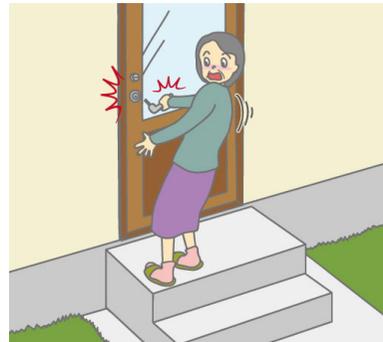
勝手口に設置された当該製品のレバーハンドルを引いたところ、ハンドルが抜け、転倒し、負傷した。

※右のイラストはイメージで事故とは関係ありません。

当該製品に、破損や変形は認められず、レバーハンドルの可動部等の構造にも異常は確認されなかったこと、さらにドアレバーを固定する止めねじが約2mm 上部に突出し緩みが確認されたことから、施工時の締め付けトルクが不十分であったため、使用時の振動等で止めねじの緩みが生じ、ドアレバーが抜けて事故に至ったものと推定される。

※製品の組立・施工でねじを締めるときには、作業に適したドライバーを使用し確実に締めてください。

※電動ドライバーをご使用の際、推奨トルク値が施工説明書等に記載されている場合は、その値になるようにトルククラッチを調整してください。

※締め付けトルクが高い『インパクトドライバー』は、使用しないでください。

※ねじの締め付けに限らず、施工説明書等に記載されている内容をよく読み、正しい作業を行ってください。

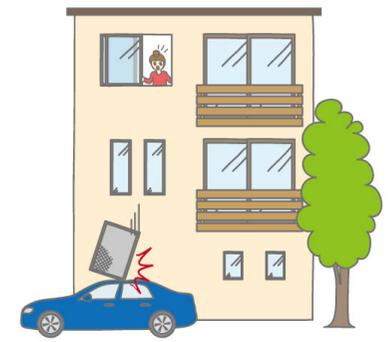
外で物音がしたため、網戸をあわてて開けて確認しようとしたところ、網戸が窓枠からはずれて、車の屋根に落下した。

※右のイラストはイメージで事故とは関係ありません。

当該製品に、はずれ止め取付け跡と思われるねじの痕跡があり、状態を再現したところ、網戸が持ち上がりレールからはずれることを確認。さらにその他の窓を点検したところ、全10窓のうち5窓の網戸がはずれたことから、施工時のはずれ止め調整が適切でなかったため、網戸開閉時の力で網戸が持ち上がり窓枠からはずれて、落下に至ったものと推定される。

※網戸のはずれ止めは、施工説明書または製品に貼付されているラベルに従って正しく調整してください。調整後は、網戸を上下に動かして、枠からはずれないことを確認してください。

※引き渡し前に網戸をはずして清掃されることがあります。適切に調整してから引き渡されるよう、ご配慮ください。

※はずれ止めの調整に限らず、施工説明書等に記載されている内容をよく読み、正しい作業を行ってください。
