# 災害事例と安全管理

2022年度全国安全週間

一般社団法人 建築開口部協会

一般社団法人 日本サッシ協会

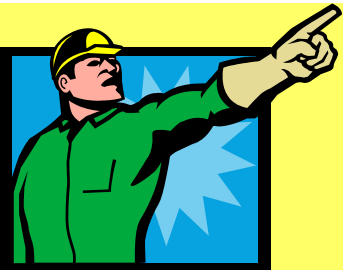
◆職種別では  
 サッシ3人、  
 ドア2人、  
 CW1人、  
 シャッター6人、  
 その他は  
 鳶1人

ベテランに  
 多い...

- ◆2020年は経験10年以下の者が10人被災
- ◆2021年は、ベテランが多く被災＝以前と同じ傾向

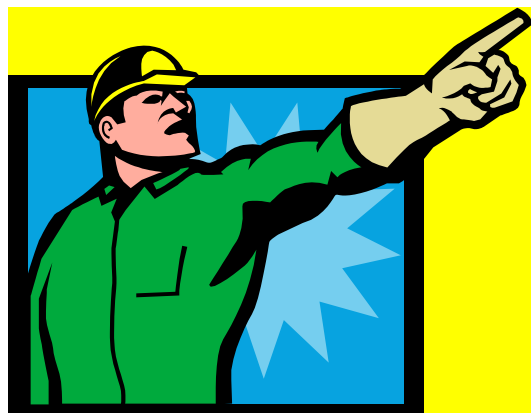
10・11月に  
多かった！  
時間帯は  
昼休憩を挟んで

墜落転落6人  
感電の1人も墜落

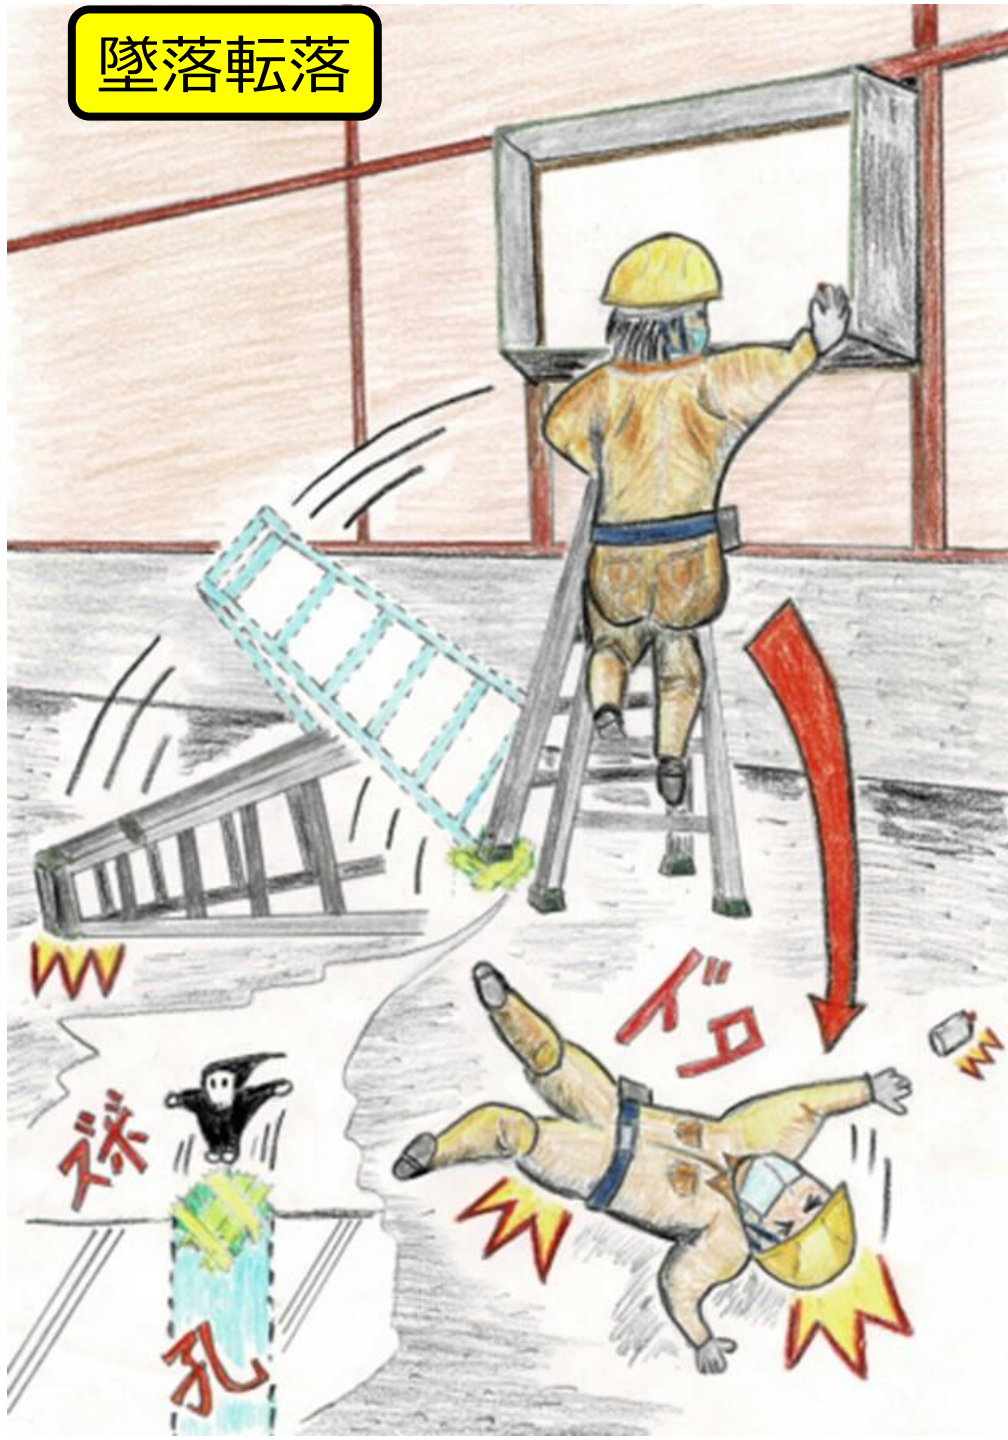
感電⇒  
墜落転落

《年齢・経験》 60歳・23年

《作業》 重量シャッターの危害防止連動中継器  
のバッテリー交換作業

10尺脚立の6段目でシャッター1次側電源を切断  
後、連動中継器のスイッチを切ろうとした際、右手  
中指がシャッター1次側ブレーカーの端子に触れて  
感電した⇒右手が離れないため、共同作業者が  
脚立を蹴って落下させた時に、腰を強打した

《傷病・日数》 腰椎圧迫骨折、右手中指熱傷  
で休業28日

建物側分電盤の電源を切っていなかった  
夏場で暑く汗をかいていた

コネクターがきつくて抜けなかったので電気工事用  
絶縁手袋を外して作業していた  
(危険軽視)

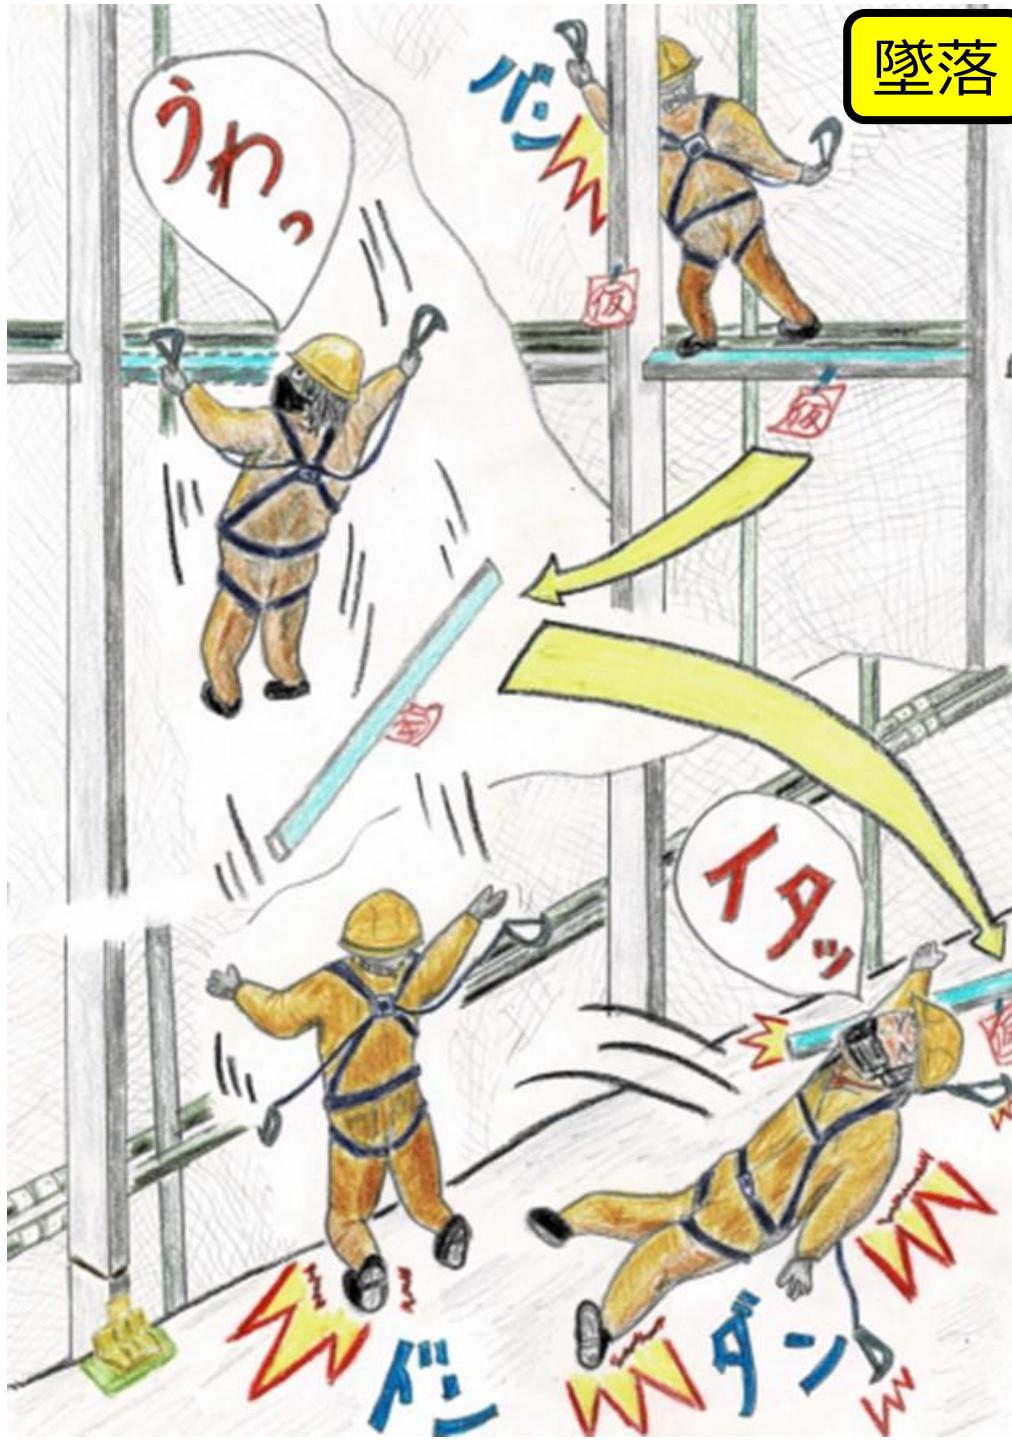
## 21年災害事例No.6 墜落転落

《年齢・経験》 21歳・3年

《作業》 ロックダウンCWの無目取付作業

11階の単管抱き足場上で作業姿勢を変える際にハーネスを掛け替えようとした時に足を滑らせ、床スラブ上に墜落した

《傷病・日数》 左足首骨折で休業90日

都心の狭小地のため足場が単管抱き足場であった  
方立が仮固定状態だったので、無目もずれて落ちる状態であった

ダブルランヤードのハーネスを着けていたが、フックを掛けていない瞬間があった  
単管炊き足場だけでなく、何気なく無目にも足を掛けて作業していた  
(不注意・危険軽視・近道省略行動本能)

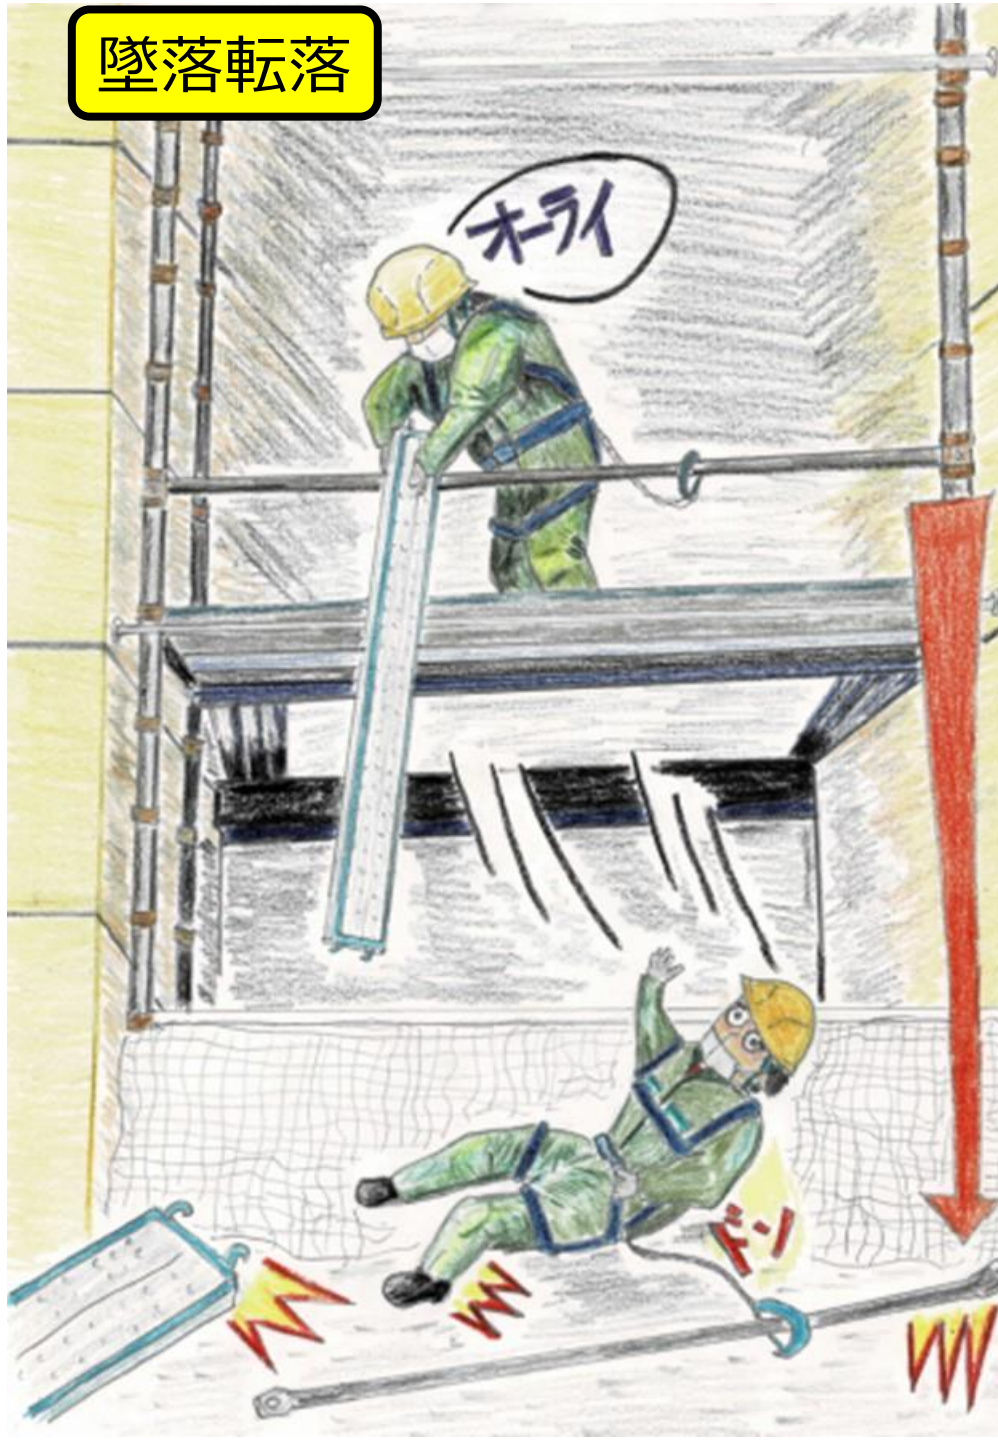
## 21年災害事例No.7 墜落転落

《年齢・経験》 42歳・19年

《作業》 足場解体作業（被災者は鳶）

4mの作業床上で解体した足場板を下に渡そうとしていた時に、墜落制止用器具を掛けていた手摺に足場板をぶつけてしまい、手摺が外れて落下したため、一緒に引っ張られる形で墜落した

《傷病・日数》 左足首骨折で休業60日

墜落制止用器具を掛けていた手摺がはずみで簡単に落下する状態であった

当日中に作業を終えようと焦りがあった  
(不注意・危険軽視・慣れ)

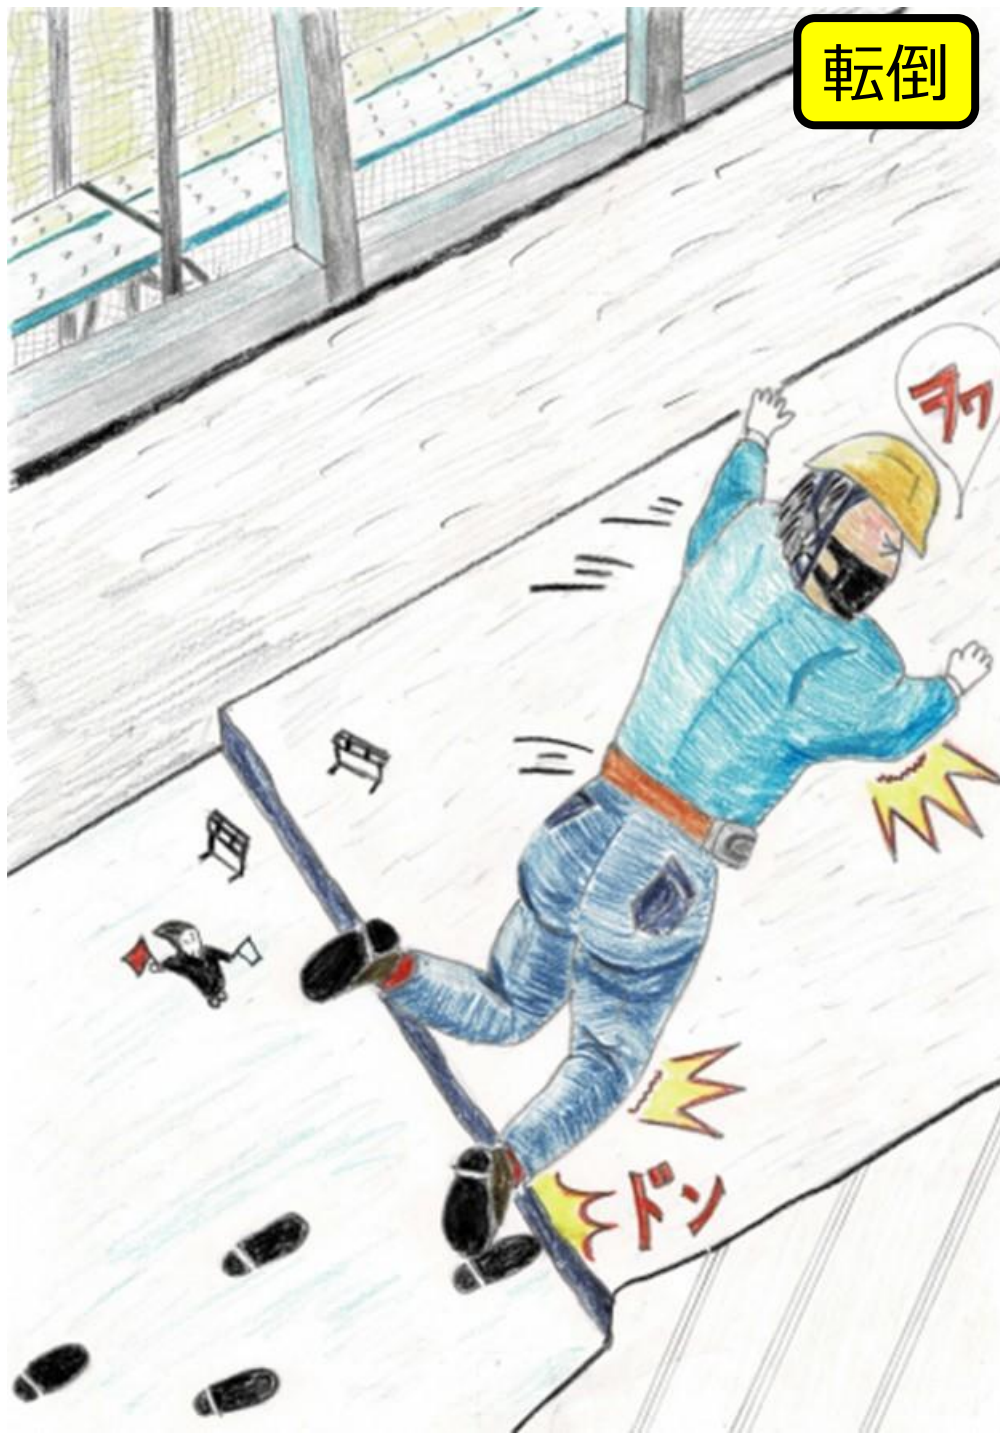
## 21年災害事例No.8 転倒

《年齢・経験》 56歳・20年

《作業》 休憩中、トイレの帰り

30ミリ程度の段差に躓き転倒した際に、咄嗟に右手を出してついた

《傷病・日数》 右手首骨折で休業20日

動線上の床に段差があった  
段差の養生や危険表示が無かった

休憩中で気が緩んでいた  
(不注意)

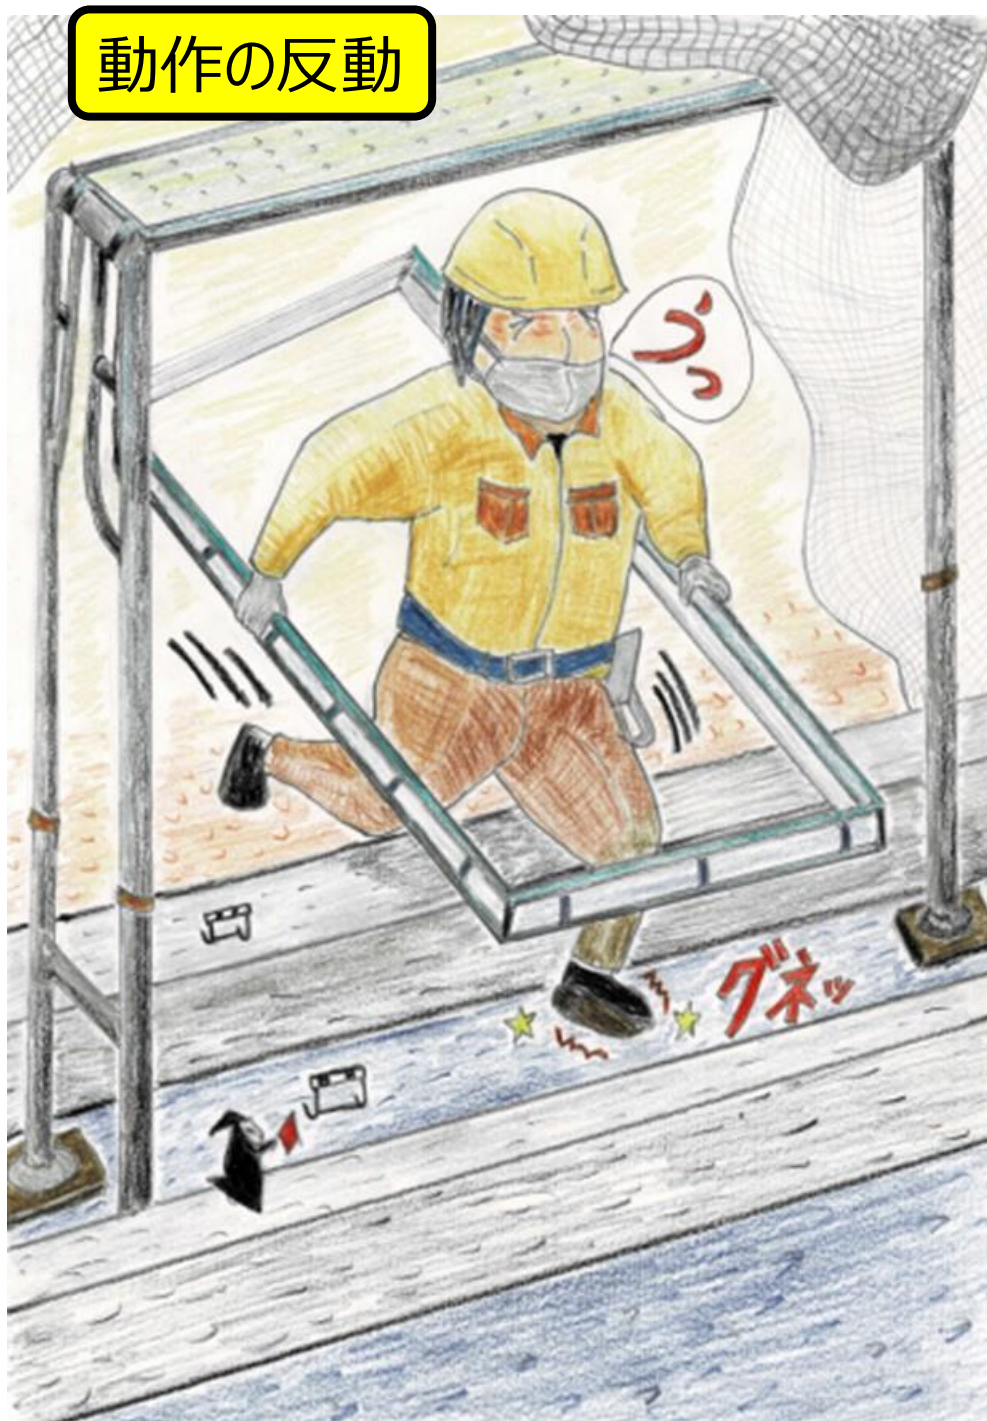
## 21年災害事例No.9 動作の反動

《年齢・経験》 29歳・2年

《作業》 スチールドア枠の搬入作業

床の段差を跨いだ時に左足首を捻った

《傷病・日数》 左足第5中足骨（小指側の甲）  
骨折で休業28日

搬入通路の床の段差にスロープが無かった

足の着地場所の確認が不足していた

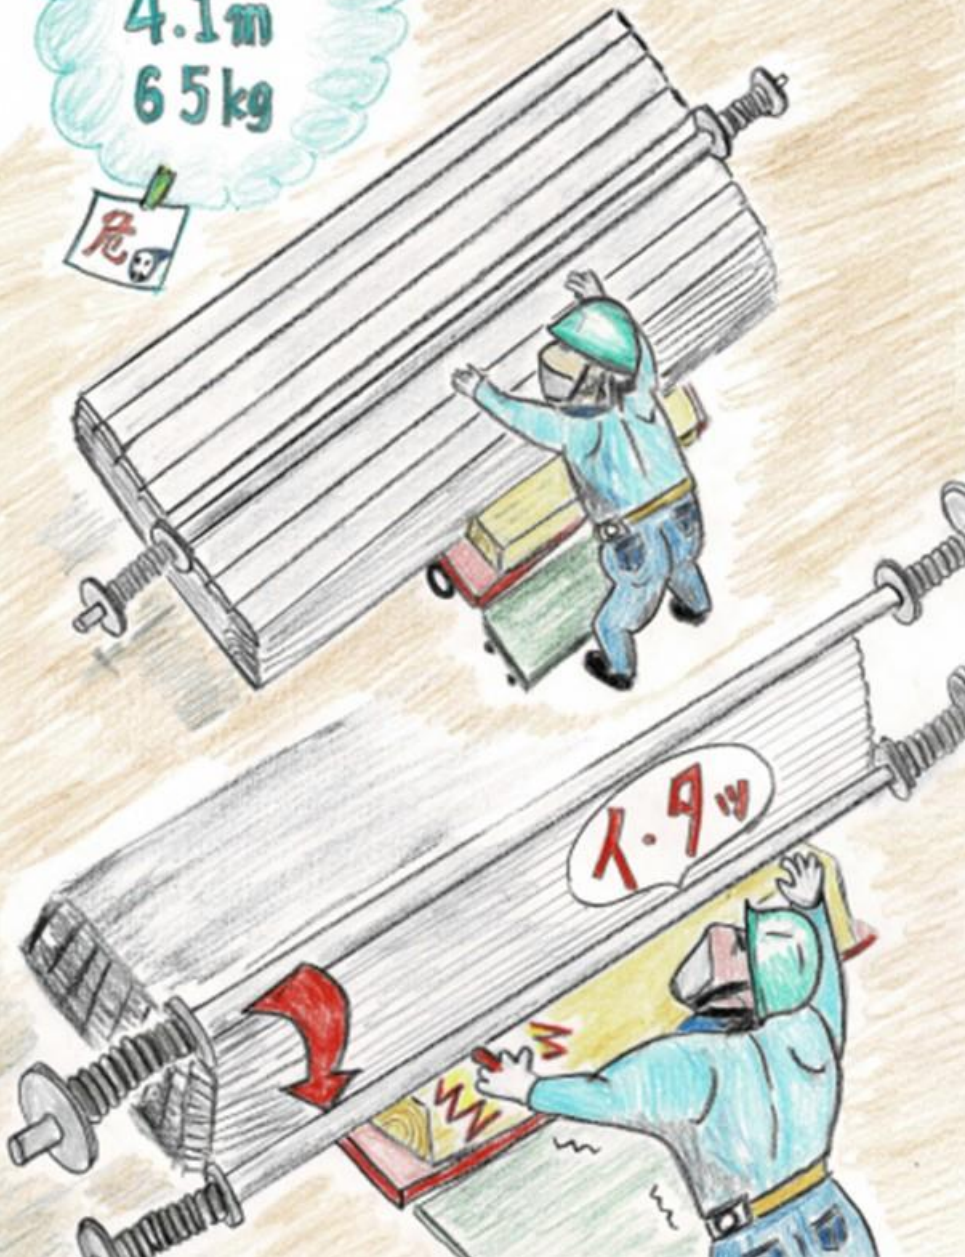
シャフト  
4.1m  
65kg

《年齢・経験》 43歳・12年

《作業》 平台車を使つての巻き取りシャフト・スラットの運搬作業

別の台車に積み替えようとして右手で引いた巻き取りシャフトが転がり落ちた時に、左手がシャフトと枕木の間に挟まれた

《傷病・日数》 左手中指骨折で休業90日

荷下ろし時にスラットの上にシャフトが置かれていたシャフトの転がり防止が無かった

65kgあるシャフトを一人で積み替えようとした身をのり出す無理な姿勢でシャフトを引いた落ちるシャフトを左手で受け止めようとした

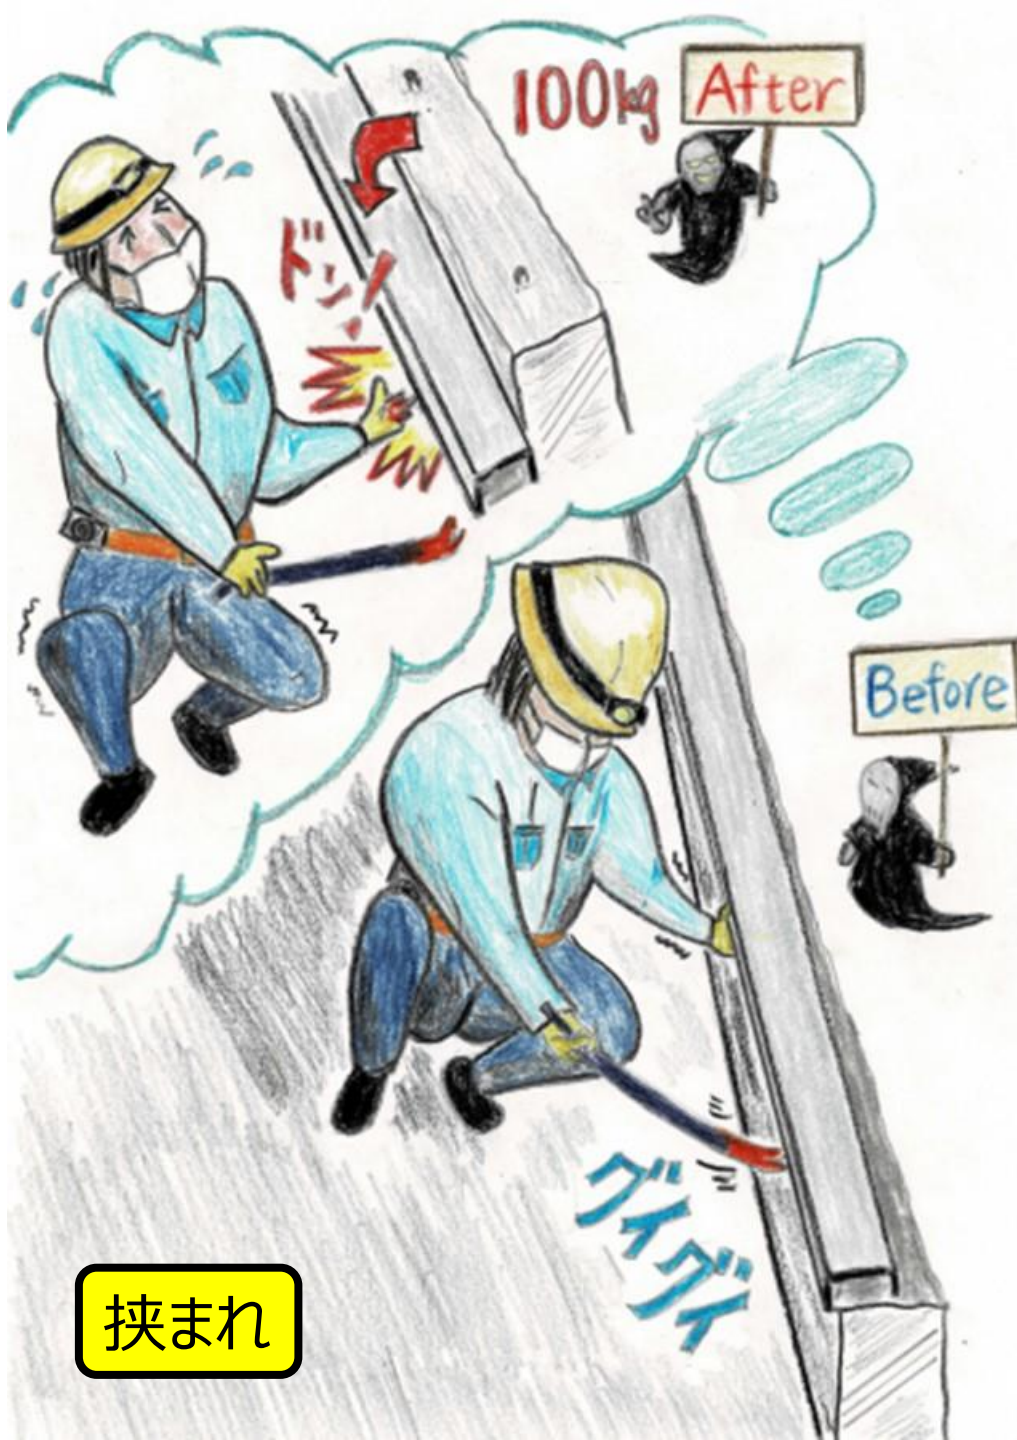
《年齢・経験》 53歳・28年

《作業》 ステンレススクリーン枠の建込み作業

下枠を位置決めするため、バールで持ち上げた時に開口部から外れて、床と下枠のフラッシングに左手が挟まれた

《傷病・日数》 左手薬指先切断で休業30日

検査までの工期が無く焦って作業していた開口部の壁の幅が下枠より狭かった

片手で下枠を持ち上げ動かそうとした枠が開口部から落下することを予測していなかった

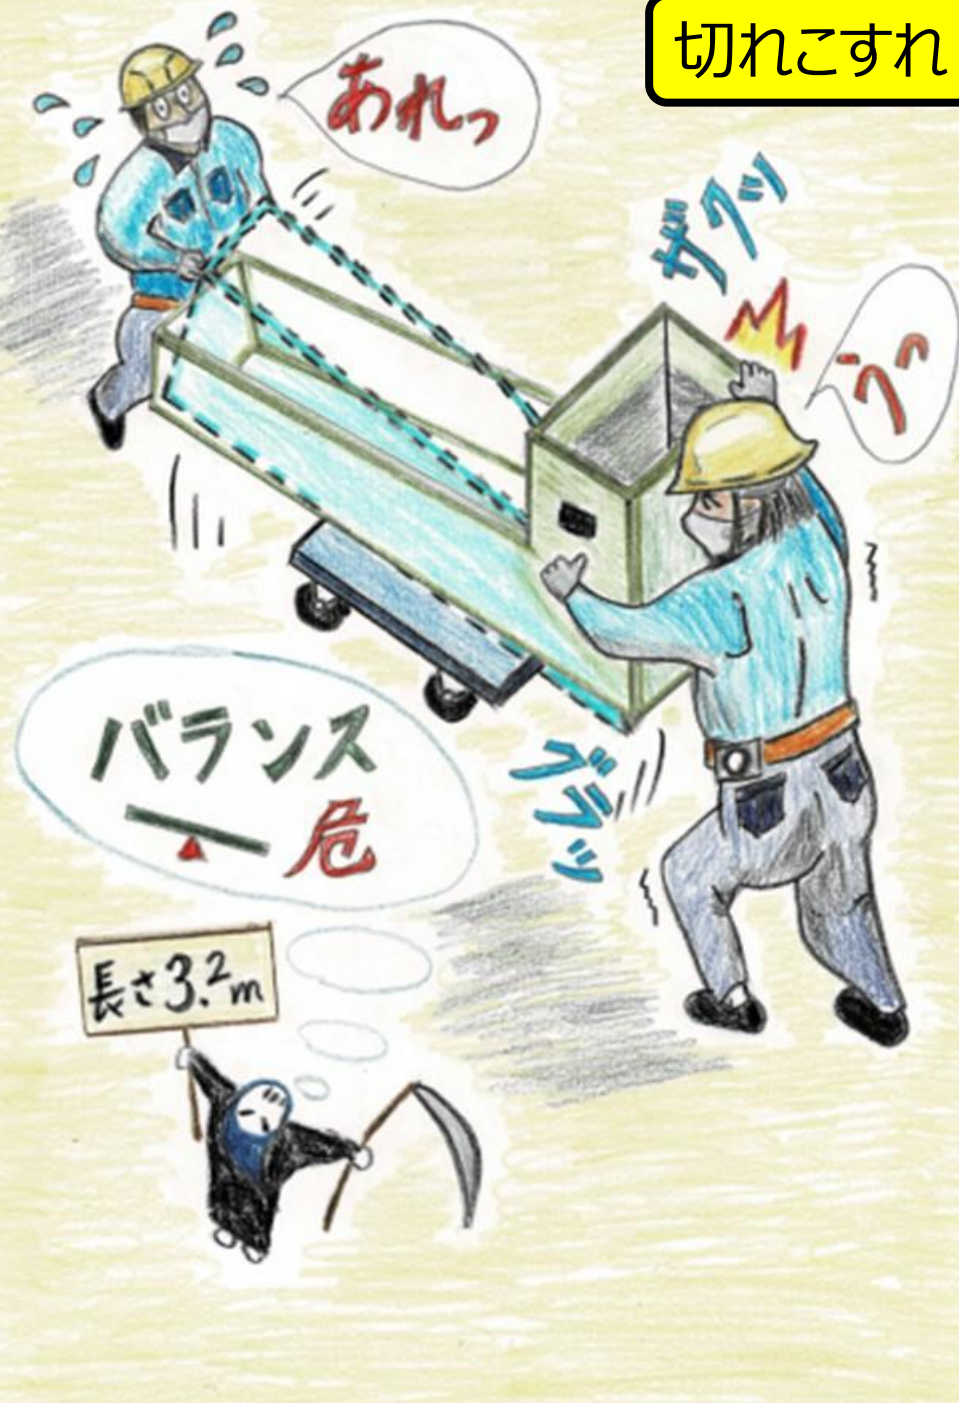
《年齢・経験》 69歳・33年

《作業》 重量シャッターケースの運搬作業

被災者側の重量が重く、台車上のシャッターケースのバランスが悪いのでケースを持ち上げようとして、角で創傷を負った

《傷病・日数》 右手小指創傷で休業14日

被災者側の方が重くバランスを崩しやすかった  
薄手の作業用手袋を着用していた

台車上で重い方を一人で動かそうとした  
作業手順が決められておらず、互いの意思疎通ができていなかった
