特集 墜落転落災害

移動式足場からの墜落転落災害(脚立・立馬・ローリングタワー等)

足場からの墜落転落災害 (枠組足場・くさび緊結式足場等)

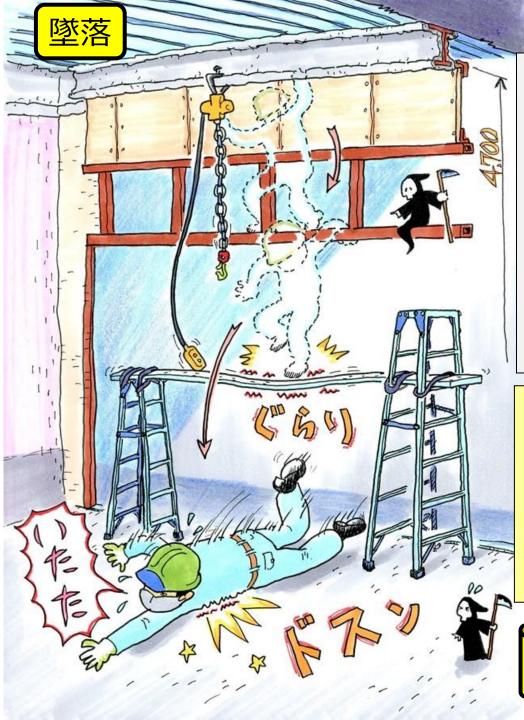
20年災害事例No.1 墜落転落

3尺立馬から降りようとした時、1段目を踏み 外して床スラブに倒れ込んだ際に右手をついた

《傷病・日数》 右手首骨折で休業29日

はしごの部分に背を向けて降りていた 低いと思って油断していた (危険軽視・慣れ)

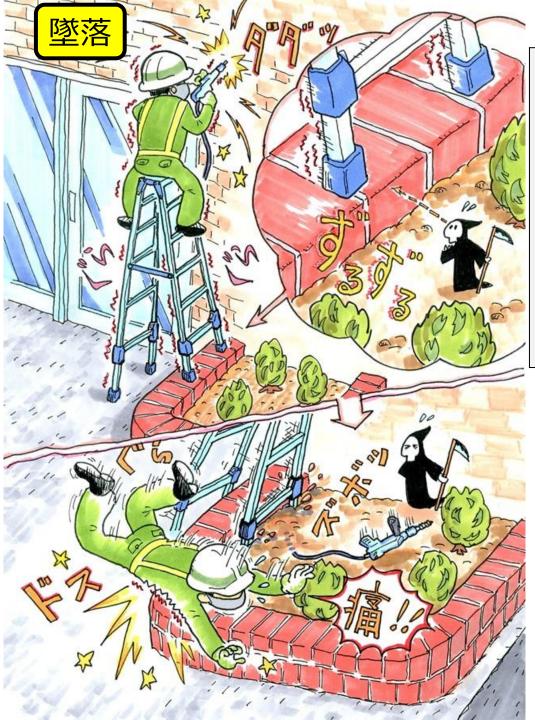
20年災害事例№2 墜落転落

鉄骨下地上から脚立足場に降りようとした時に 体勢を崩し落下した

足場板が1枚敷きで揺れて撓む状態だった

在り合わせの脚立で足場を作った 鉄骨下地によじ登ろうとした時点で不安全行動の 連鎖になった

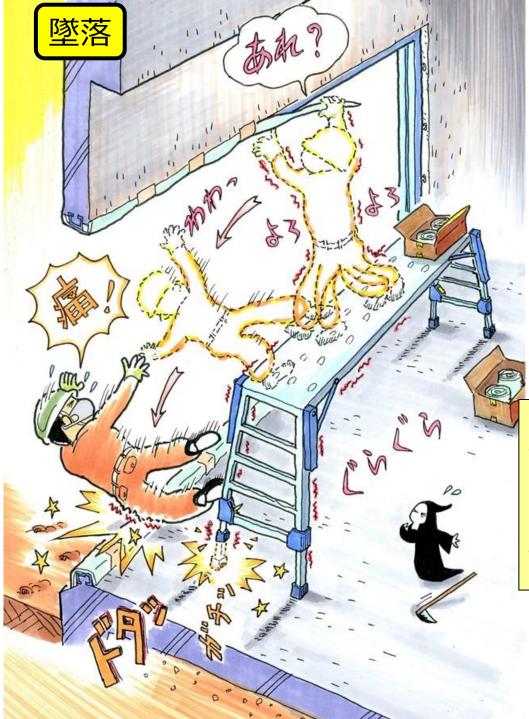
20年災害事例№3 墜落転落

6尺脚立上で力を込めて振動作業を行っていた際に、脚立が花壇の縁から外れてバランスを崩し落下した

脚立が段差に設置されていた

傾いた脚立上で力を込める反動作業を行った (危険軽視)

振動で脚立が動くことを想定していなかった (無知・未経験)

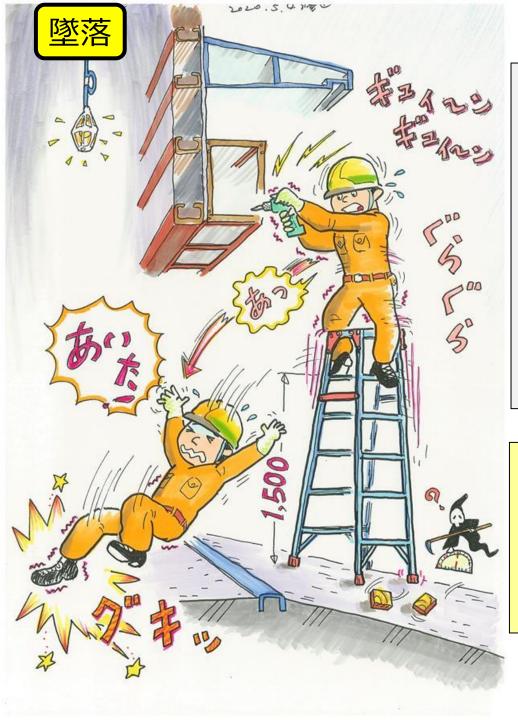
20年災害事例No.4 墜落転落

現場で借りた6尺立馬上で上向き移動中に 延長足の1つが突然引っ込みバランスを崩して 落下した

現場で借りた立馬で点検が不充分だった

普段自分が使っている立馬と同じように引きずって 移動させていた

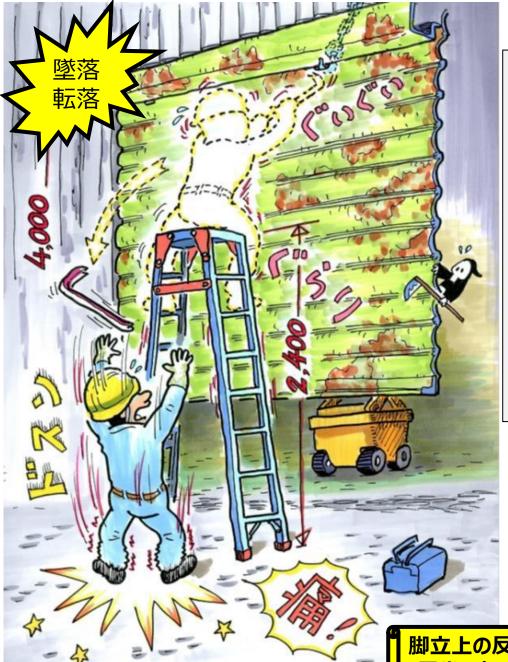
災害事例No.1 墜落転落

6尺脚立上で交換用のシャッターのブラケットビスを 止めようと力を込めた際に、バランスを崩し1.5mの 高さから墜落した

脚立の設置された床に勾配があった 高所作業車などのより安全な作業床が準備されて いなかった

傾いた脚立上で力を込める反動作業を行った (危険軽視・近道省略行動本能)

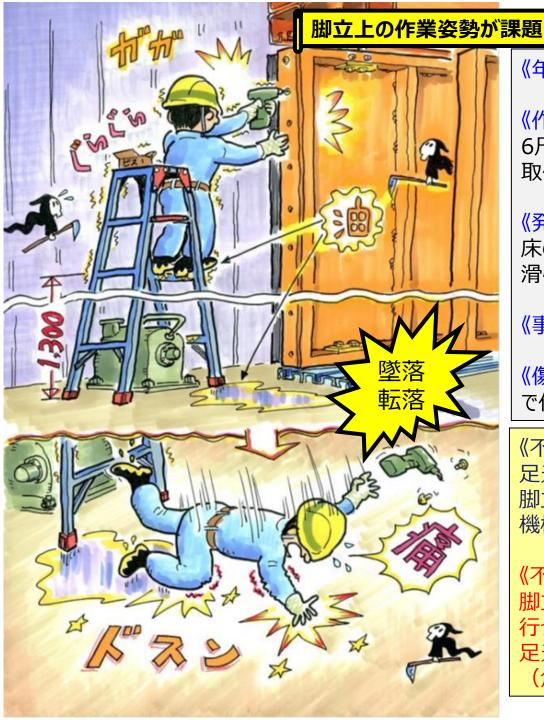
災害事例No.4 墜落転落

チェーンブロックのフックがシャッターの外まぐさに 引っ掛かったので、バールで隙間をこじ開けて外そう としたときにバランスを崩したため、脚立から1.8m下 の土間に飛び降りた

改修作業の手順書が無かった

8尺脚立上で反動作業を行った(危険軽視)

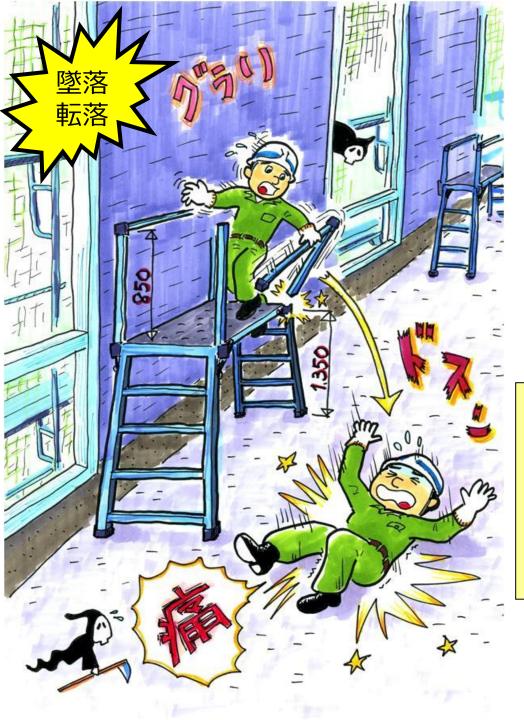
災害事例No.5 墜落転落

床の機械油を踏んで脚立に上っていたため、足を 滑らせて墜落し、胸・右手・右膝を強打した

足元に動かせない機械があって、跨いで離した形で 脚立を設置した

機械から漏れた油が床にこぼれていた

脚立に背を向けた姿勢で力を込めて反動作業を 行った(危険軽視)

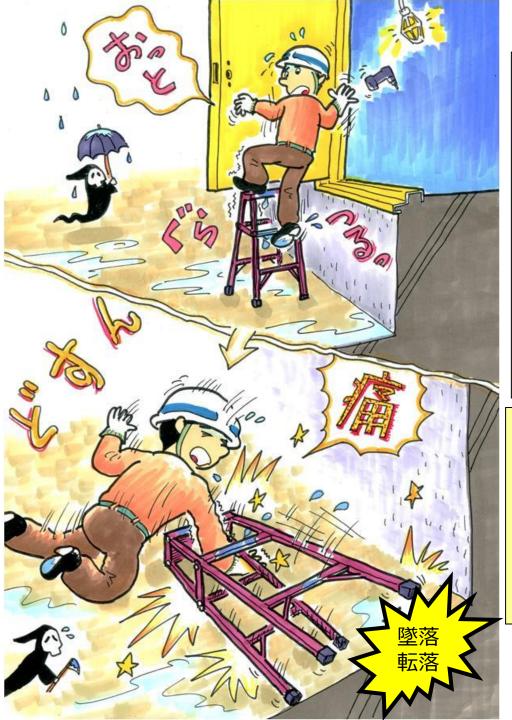
災害事例No.1 墜落·転落

昇る時に掴んだ手掛り棒の根元が外れたため バランスを崩して床スラブ上に墜落した

手掛り棒の根元が壊れていて外れやすくなっていた

手掛り棒のロックが甘くなっていることを知っていて そのまま使い続けていた(危険軽視) 昇る時に手掛り棒を強く掴み体重を支えていた (不注意)

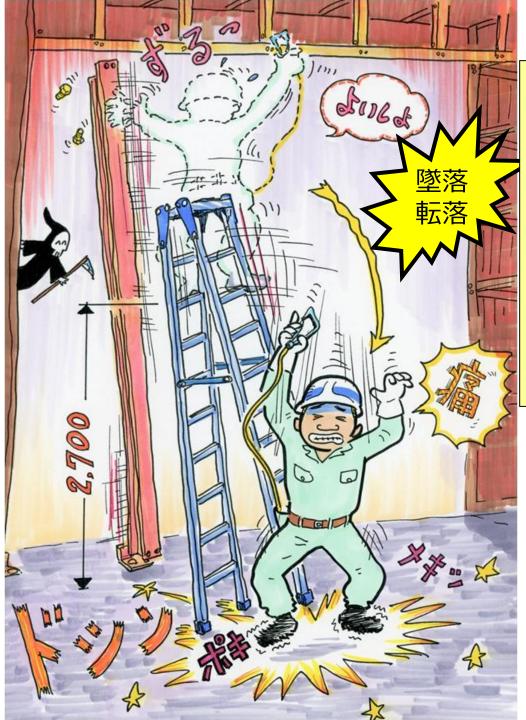
災害事例No.3 墜落·転落

跨っている状態から降りようと足を回転させた時、 軸足の右足が滑って踏み外したため墜落した

作業開始前に雨中を歩いていたため、靴が濡れていた

事前打ち合わせで依頼していた高所作業車が 2台中1台しか来なかった

脚立に跨っている状態から、いつも通り何となく 降りる動作に入った(場面行動本能)

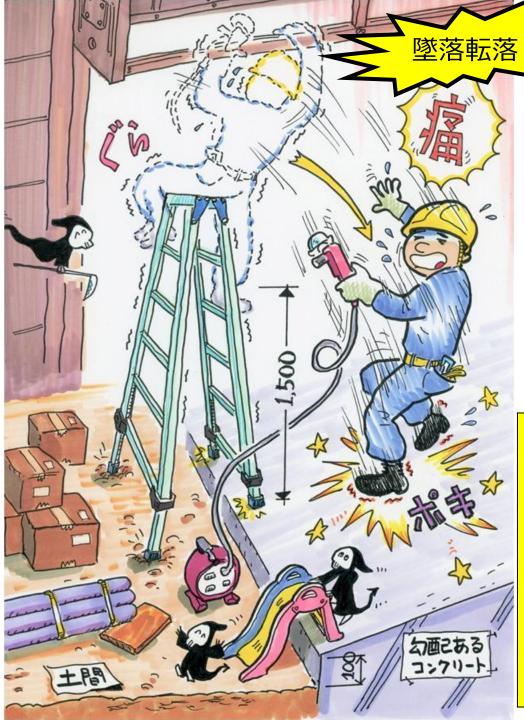
災害事例No.4 墜落·転落

跨っている状態で頭上の胴縁に安全帯をかけよう とした時に、これから固定する枠に手を掛けたため バランスを崩し墜落した

足場や高所作業車等、作業床を確保できる 機材が無かった

枠は未固定だが、少しぐらいなら動かないだろう と思った(危険軽視)

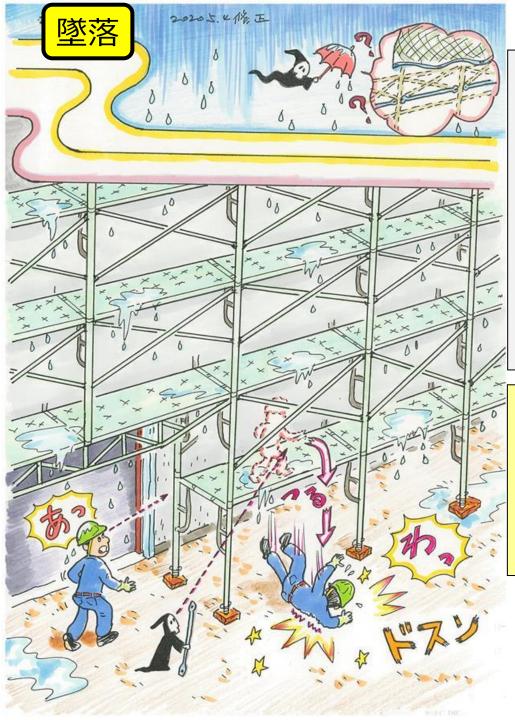
20年災害事例№5 墜落転落

外部足場上でバランスを崩し躯体との間に2.2m 落下する際に、思わず加工したスチール枠を掴もう として切創を負った

足場の横さんを外してあり、躯体と足場の間に 470mmの 隙間があった 加工したスチールサッシが鋭利な状態であった

足場に安全帯を掛けていなかった (危険軽視・近道省略行動本能)

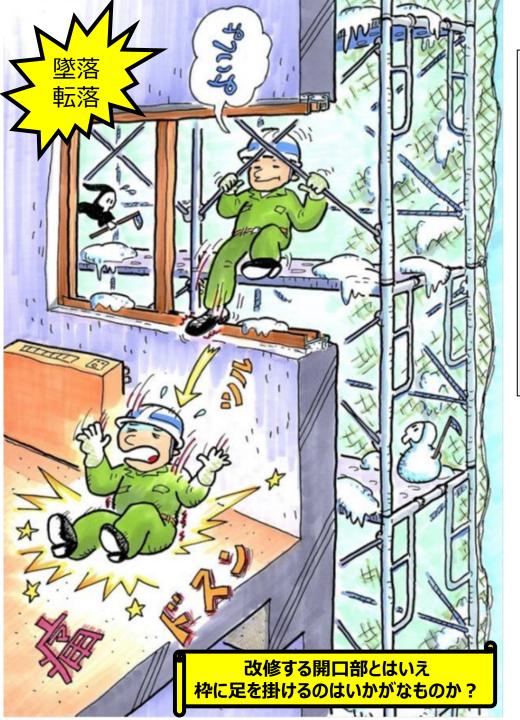
足場を移動中に足を滑らせて転倒し、巾木・ネット が無かったため地上に墜落した

足場上が濡れていて滑りやすかった 手摺・巾木・ネットが設置されていない危険な足場 であった

足場の不備をわかっていてそのまま移動していた (危険軽視)

> 足場の点検は使用者の義務です 危険個所や不備があれば元請に 是正を申し入れること

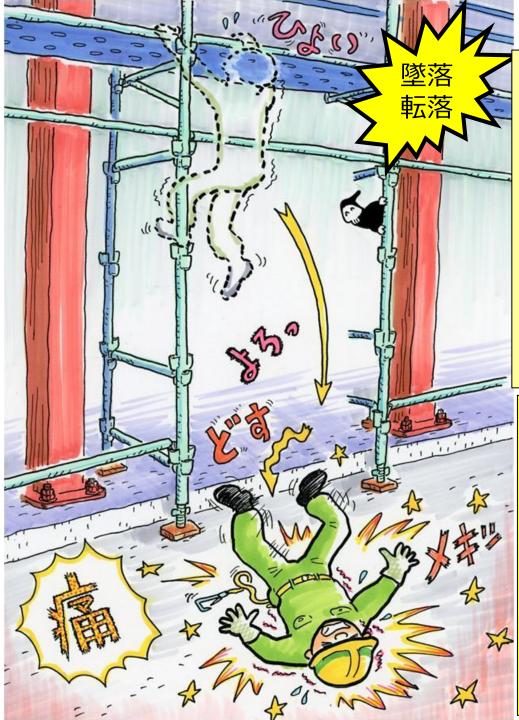
災害事例No.1 墜落·転落

足場から手摺枠を取り外した時にバランスを 崩して足場から墜落した

足場の変更の必要性は、作業直前に判った ⇒作業者にとっては手戻り作業・非定常作業 となり手順が曖昧になりがち

安全帯を使用していなかった(危険軽視) あまりよく考えずに手摺枠を外した(不注意) 工期が遅れている中、残り作業はカバーだけで、 全員が工程最優先となって行動していた (集団欠陥)
