アルミフロント取扱店の皆様へ

アルミフロント商品の脱落・転倒事例

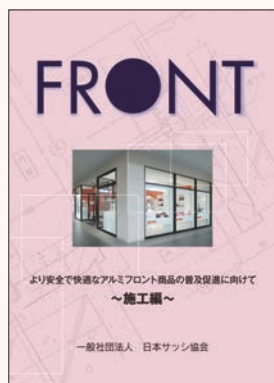
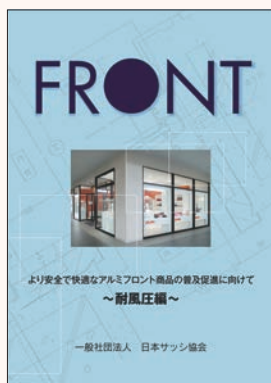
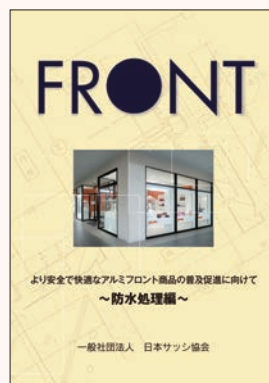
※昨今の異常気象による予想以上の強風、突風の発生が観測されており、方立の見込みも強風対策の観点から、より強度の高い方立を推奨します。以下のリーフレットでは、施工における注意点や耐風圧強度などについて掲載しております。（一社）日本サッシ協会のホームページでご覧いただくことができますのでご利用ください。
