内窓における事故を防止するための施工時のお願い

内窓の普及に伴い、会員会社に内窓障子の脱落・落下が報告されるようになり、中には施工起因と思われるものがあります。事故防止のため、施工の際は以下の事例と注意事項に留意し、施工説明書をご確認の上、確実な施工をお願いします。

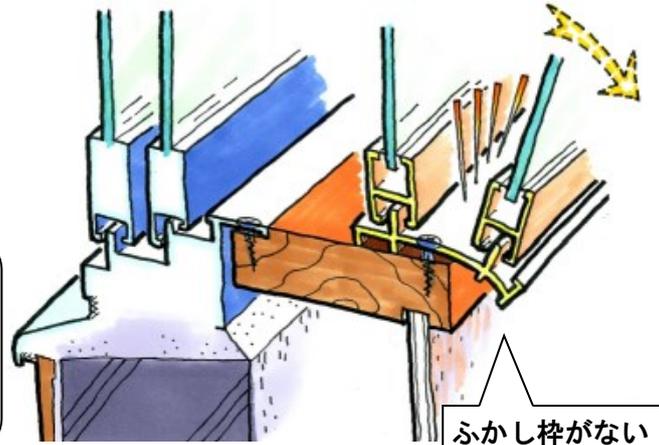
事故の例：RC造のマンションで、開閉時に内障子が落下した

内窓下枠の下にふかし枠がなく、窓枠が障子の重さで変形している状態だった。

枠が額縁よりはみ出すなどの場合は、ふかし枠を使用してください。

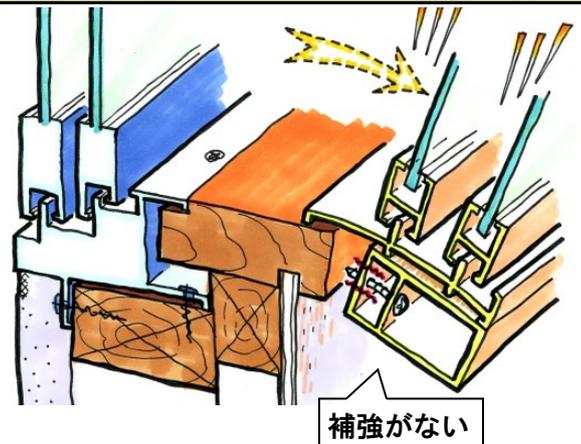
事故の例：木造の戸建て住宅で、突然内窓の障子が落下した

ふかし枠には補強がなく、ふかし枠の固定ねじが浮いた状態だった。

必要に応じて補強を行い、ふかし枠を確実に固定してください。

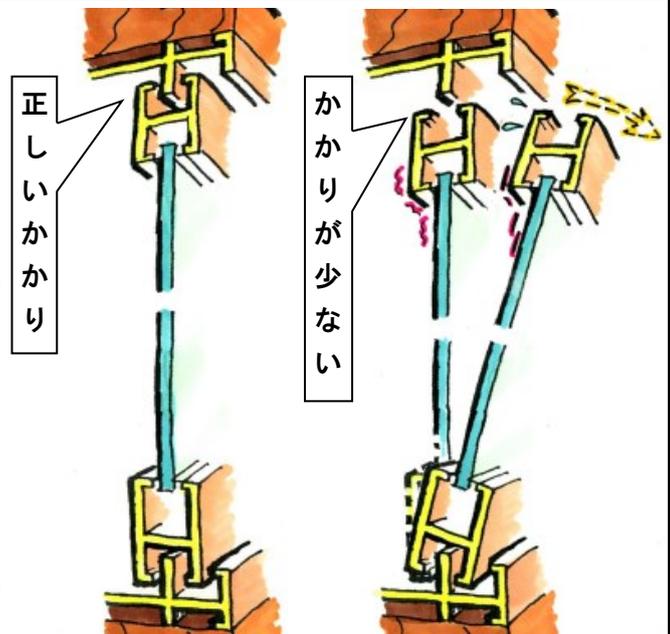
事故の例：木造の戸建て住宅で、開閉時に障子が倒れた

内窓上枠と上障子のかかり寸法がほとんどない状態だった。

- 正確に採寸を行い、内窓を手配してください。
- 取付けに支障がある場合、平板などを使い開口を補正してください。
- 必ず建付け調整を行い、所定のかかり寸法を確保してください。
