20. 引違いサッシ下枠レールの塗装の削れ

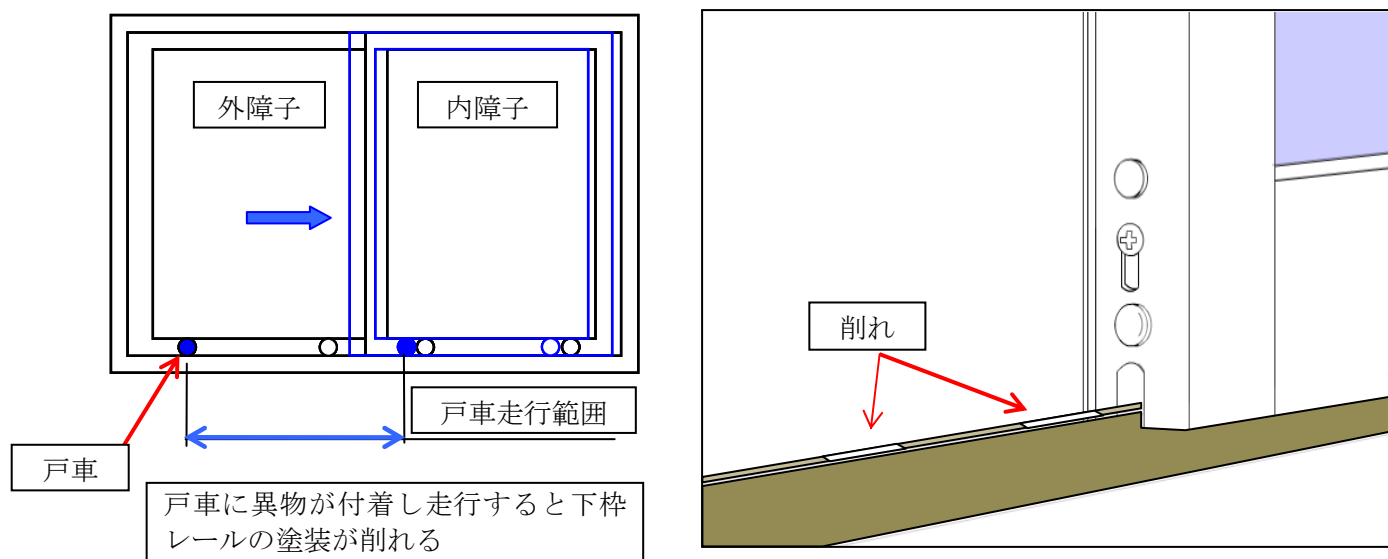
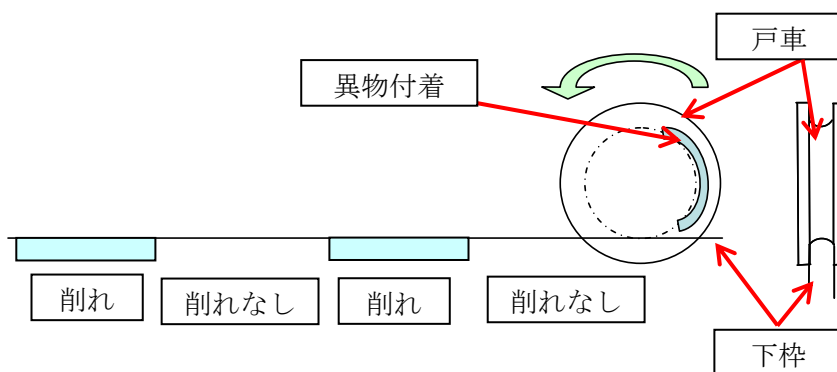
アルミ下枠のレールや戸車に、砂、ゴミ、埃などの異物が付着したまま障子を開閉すると、戸車に付着した異物がレールの塗装を削ることで、レールが変色したように見えます。この場合、戸車が移動する範囲で削られたことによる変色が見られ、レール全長には発生しません。

削られた際の初期状態は、アルミ型材表面の塗装が削れ、光沢が低下します。その後、塗装の下地である酸化皮膜まで削れると、アルミのシルバー色が現れます。障子の開閉やサッシ性能、腐食などへの影響を防ぐため、戸車とレールの清掃を行い、異物を取り除いてください。なお、日頃のお手入れについてはメーカーが発行している取扱説明書などをご参照ください。
